Area Tematica – SOSTENIBILITA' ED EVOLUZIONE DEL SISTEMA TRAM

ESPERIENZE INTERNAZIONALI SU PROGETTAZIONE E MANUTENZIONE DELL'ARMAMENTO METROPOLITANO

Andrea Bracciali^{1,2}, Gianluca Megna¹

¹ Dipartimento di Ingegneria Industriale, Università degli Studi di Firenze

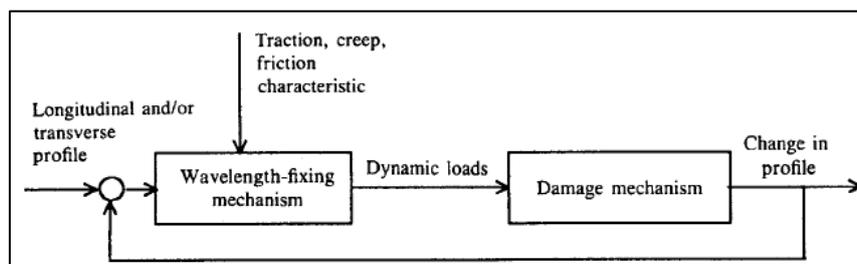
Figura 1. Diagramma di un generico meccanismo che porta alla corrugazione [1].

In questo lavoro venivano fornite due informazioni fondamentali: primo, le varie tipologie di corrugazione venivano classificate e descritte sistematicamente e, secondo, il meccanismo di formazione della corrugazione veniva identificato come risultante di due caratteristiche distinte, e cioè un *wavelength fixing mechanism*, cioè una condizione fisica che definisce il passo della corrugazione della rotaia, ed un *damage mechanism*, cioè il meccanismo che porta, per asportazione di materiale o per deformazione plastica, a modificare il profilo della rotaia (**Figura 1**).

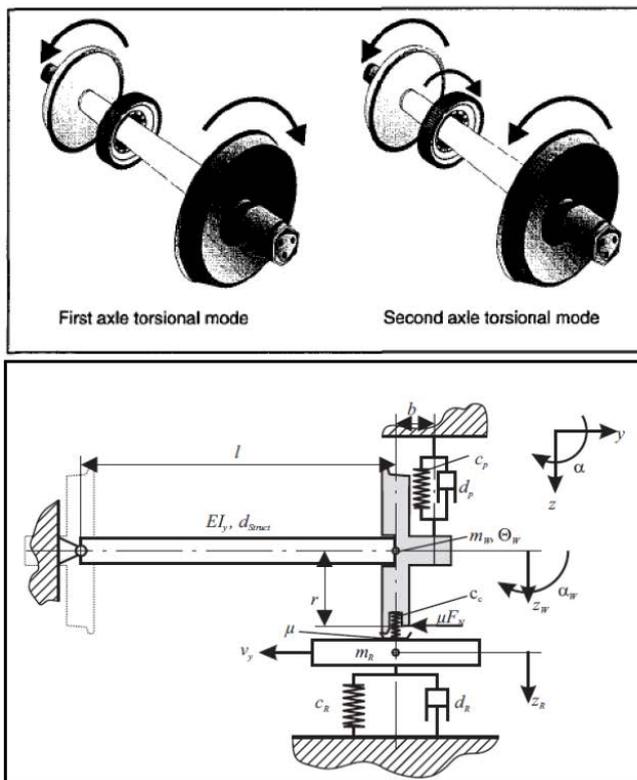
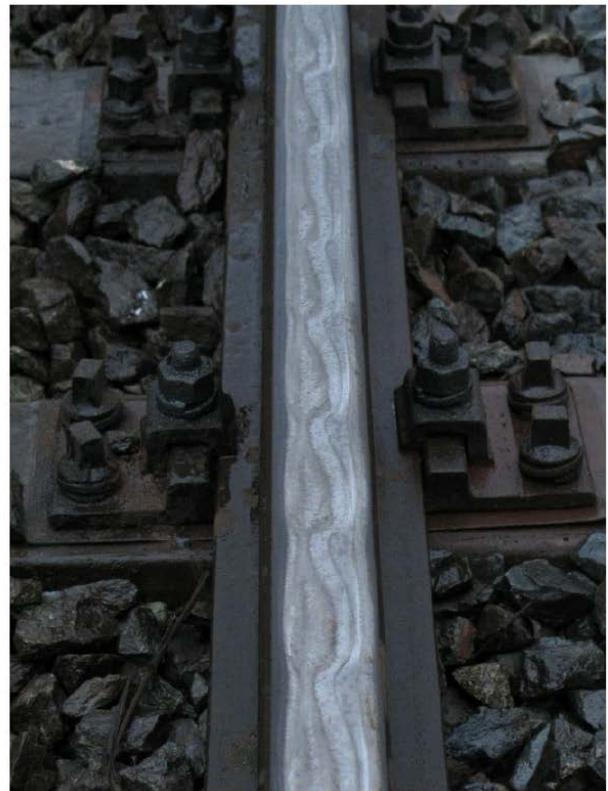
Figura 3. Iniziale attribuzione della formazione di ruting al comportamento torsionale delle sale (in alto a sinistra, da Rail Corrugation Mitigation in Transit, Transit Cooperative Research Program, Research Results Digest, June 1998--Number 26), successiva corretta attribuzione al comportamento flessionale delle sale montate (in basso a sinistra, da B. Kurzeck, Combined friction induced oscillations of wheelset and track during the curving of metros and their influence on corrugation, Wear 271 (2011) 299–310, doi:10.1016/j.wear.2010.10.049) ed evidente influenza del comportamento laterale al contatto ruota-rotaia (a destra, foto A. Bracciali, Recco, 12.02.2007).

Questa identificazione era parsa evidente ad uno degli autori quando nel 2007, per alcune attività effettuate per conto di RFI SpA sulla riviera ligure di Levante, aveva avuto la fortuna di osservare il passaggio di un convoglio di materiale regionale (E656+carrozze MD) nella curva in stazione di Recco lato Genova subito dopo l'inizio di una leggera pioggia, il che aveva permesso di evidenziare come la formazione di *rutting* fosse indubabilmente legata anche alla dinamica trasversale delle sale (**Figura 3**). Tale foto fu utilizzata come "logo" per il convegno *Contact Mechanics 2009* di Firenze, durante il quale egli ebbe modo di confrontarsi con i colleghi specialisti del settore (Torstensson, Nielsen, Kurzeck) che quindi svilupparono la modellazione numerica pubblicando gli articoli sopra citati e giungendo finalmente alla comprensione della *root cause* del problema.

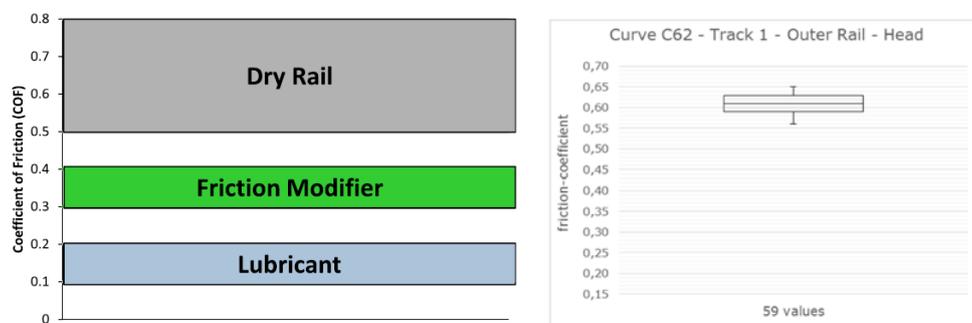
Figura 4. Valori tipici dell'aderenza per diverse condizioni delle superfici ruota-rotaia in contatto [4] (a sinistra). Valori di aderenza misurati nella linea M5 di Milano [5] (a destra).

Giova a questo punto ricordare che secondo alcuni autori le forze al contatto ruota-rotaia nelle metropolitane possono crescere molto prima di raggiungere la saturazione del vincolo (cioè slittare per raggiungimento del limite di aderenza) con valori di aderenza addirittura fino a 0.8 [4] mentre valori pratici di 0.6 sono stati riscontrati [5] anche nella Linea 5 della metropolitana di Milano della quale si parlerà più oltre (**Figura 4**). Va da sé che questa condizione porta, nel caso si verificano le condizioni minime necessarie per la formazione del *rutting*, a degradi molto rapidi ed alla conseguente necessità di molature molto frequenti, a distanza anche di pochi mesi l'una dall'altra.

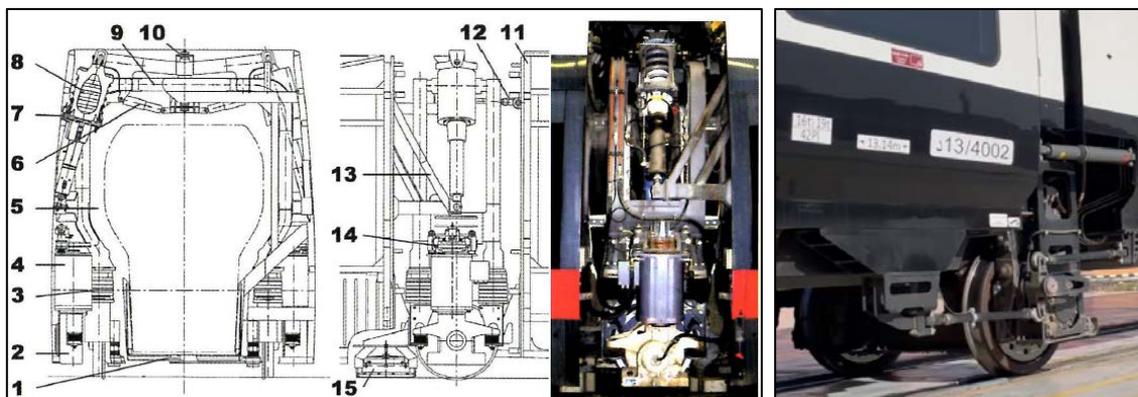
Figura 5. Portale con ruote IRW motrici del tram ULF di Siemens per il tram di Vienna (da P. Mattersdorfer - Niederflurstrassenbahn ULF, ISBN 978-3-9502250-7-5, a sinistra). Asse portante con IRW di un treno Talgo per l'Egitto (fonte: Internet).

È però interessante studiare alcuni veicoli che hanno avuto l'ardire di proporre soluzioni IRW. Fra questi sono degni di nota due casi, per i quali riportiamo (**Figura 5**):

- i tram ULF (*Ultra Low Floor*) di Vienna, descritti anche in una memoria che verrà diffusamente descritta nel seguito [12], inizialmente sviluppati dalla Simmering-Graz-Paukert (poi acquistata da Siemens), che per motivi legati alle conoscenze tecniche dell'epoca hanno sempre marciato “storti” ed hanno obbligato a sviluppare degli *escamotage* (abbondantemente descritti in [8]) piuttosto discutibili per “staccare” i bordini dalle rotaie alle quali sembravano particolarmente affezionati;

- i treni Talgo, con la loro architettura IRGW (*Independently Rotating Guided Wheels*), analizzata anche in [9], che è in grado di orientare le ruote indipendenti in maniera perfettamente radiale nelle curve di raggio costante ma che, a conoscenza dell'autore, a tutt'oggi non è ancora disponibile in versione motorizzata e quindi inutilizzabile per una metro.

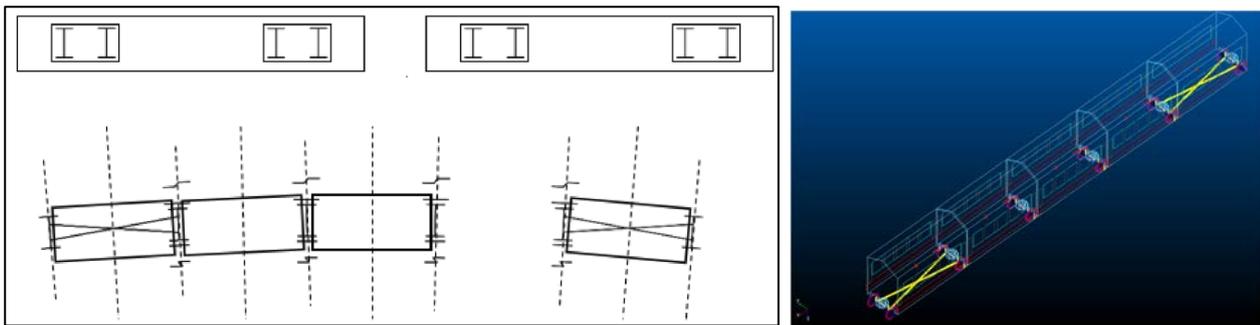
Figura 6. Confronto fra le architetture di una metro convenzionale e quella della metro GDGIRW (a sinistra) e modello multibody del veicolo GDGIRW minimo (5 casse).

Il convoglio proposto è azionato da ruote indipendenti montati su *rodal* del tutto simili a quelli utilizzati da Talgo (si veda ancora [9]) che però sono stati resi motori grazie all'utilizzo di motori sincroni a magneti permanenti (PMSM – *Permanent Magnet Synchronous Motor*) con architettura *direct drive* o *gearless*, ovvero sia con accoppiamento diretto motori-ruote senza l'interposizione di riduttori. La guida degli assi anteriori non è stata effettuata con sistemi attivi ma con il collaudato meccanismo del *cross-bracing*, che si può dimostrare essere perfettamente funzionante se la lunghezza del raccordo è "ragionevole", cosa che si verifica in tutte le metropolitane (mentre come già accennato la stessa cosa non può dirsi per le linee tranviarie). Per l'evidente architettura ed il sistema di azionamento delle singole ruote il veicolo è stato classificato come GDGIRW ossia *Gearless Driven Guided Independently Rotating Wheels* (**Figura 6**).

L'utilizzo di motori PMSM consente un controllo in velocità assai accurato (non è necessario un controllo in posizione non trattandosi di una macchina utensile...) e la logica di funzionamento è molto semplice: stessa velocità angolare delle due ruote in rettilineo, stessa coppia delle due ruote in curva. Nel primo caso si ripristina "via software" il vincolo torsionale fra le ruote con una sorta di "assile elettrico" e quindi con tutti i benefici di autocentrimento della sala, nel secondo caso si ha un "effetto differenziale" come quello dei veicoli stradali a tutto vantaggio della inscrivibilità in curva.

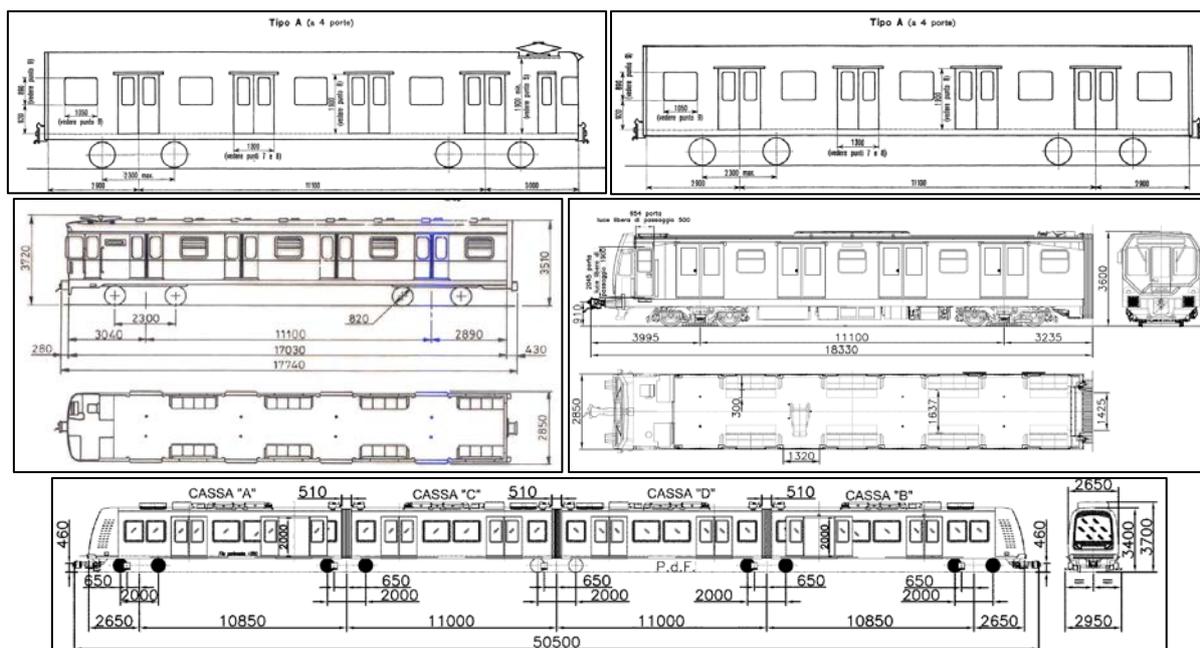
Figura 7. Da sinistra a destra, dall'alto in basso: figurini delle metro “unificate” secondo UNI 7247-73 e 7248-73; motrici linea M1 (1962) e *Leonardo* (2014) Milano, treno *MLA* linea M5 Milano.

Gli autori hanno recentemente avuto modo di accedere alla documentazione messa a disposizione da ATM per una gara per la fornitura di locomotive elettriche di soccorso a batteria. Fra la numerosa documentazione è di interesse, per la presente memoria, il documento [13] che riporta in un unico documento le caratteristiche, peraltro reperibili con un po' di pazienza anche su Internet, del materiale circolante sulla rete metropolitana di Milano (**Figura 7**).

Gli unici convogli riportati in [13] che hanno un'architettura diversa sono i *Treni Linea 5 – MLA*, che come noto sono costituiti da una composizione fissa di 4 vetture su 5 carrelli (8 assi motori su 10) con passo 2000 mm.

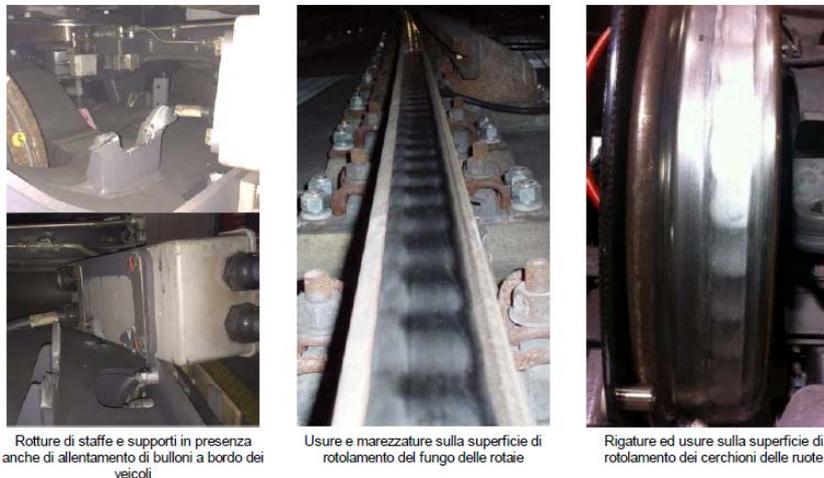
Rotture di staffe e supporti in presenza anche di allentamento di bulloni a bordo dei veicoli

Usure e marezzature sulla superficie di rotolamento del fungo delle rotaie

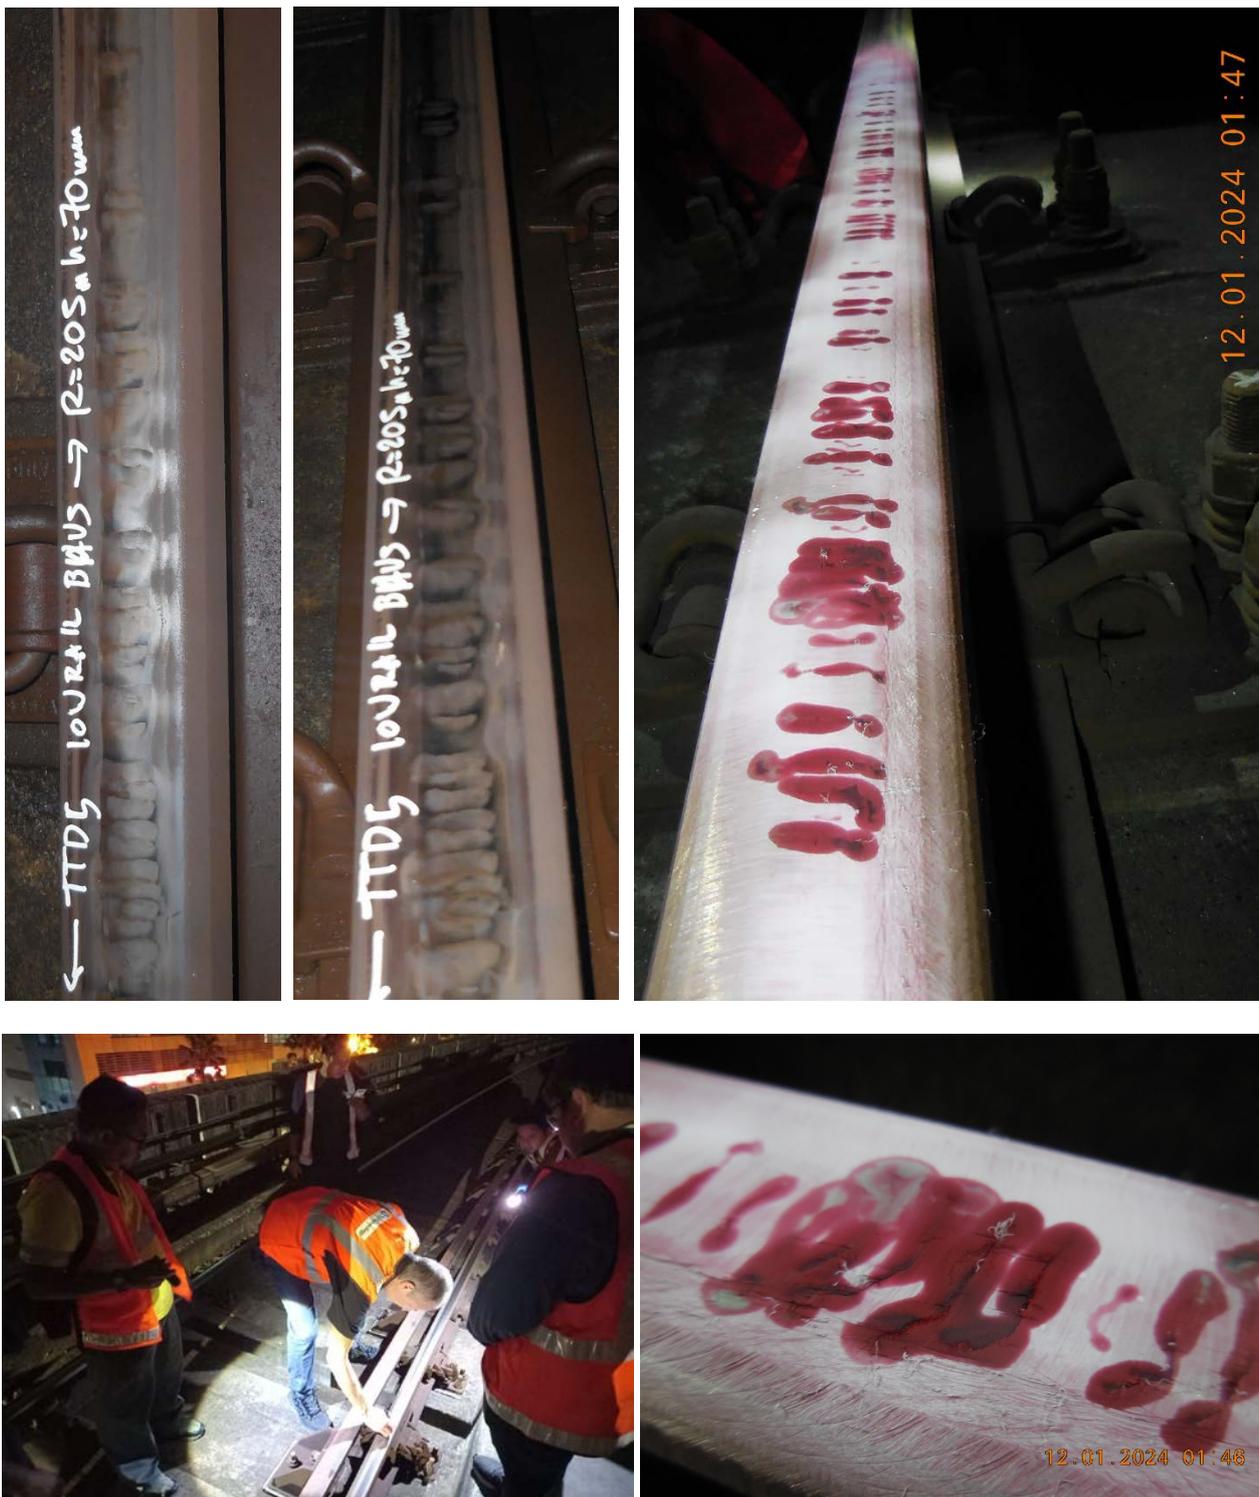
Figura 10. Il fenomeno del turtle shelling, chiaro danneggiamento da RCF (Rolling Contact Fatigue). Foto A. Bracciali ed RRT.

Durante le ispezioni è però emersa una circostanza del tutto inattesa. Il personale di MRTC e del gestore degli impianti (RRT, Rapid Rail Transit) ha mostrato numerose "corde basse" con evidenti danneggiamenti da fatica da contatto volvente (RCF – *Rolling Contact Fatigue*). I tecnici di Kuala Lumpur hanno assegnato a questo danneggiamento il nome di "turtle shelling", o "guscio di tartaruga", per il particolare e caratteristico aspetto (**Figura 10**).

Sebbene i dettagli di questo danneggiamento verranno discussi in lavoro attualmente in preparazione per il convegno CM2025 di Tokyo, si può riportare che essi sono molto estesi e profondi (una molatura molto “aggressiva” di ben 3 mm non ha minimamente cambiato le indicazioni ottenute con i liquidi penetranti) e riguardano tutte le curve con raggio 200 m equipaggiate con rotaie trattate termicamente R350HT di Nippon Steel.
